Estudo de viabilidade

Aplicação em Visão Industrial
Detecção de não conformidades em cúpulas de aerossóis

Aluno: Igor Ribeiro
Docente: Prof. Doutor Vitor Santos

19-03-2010

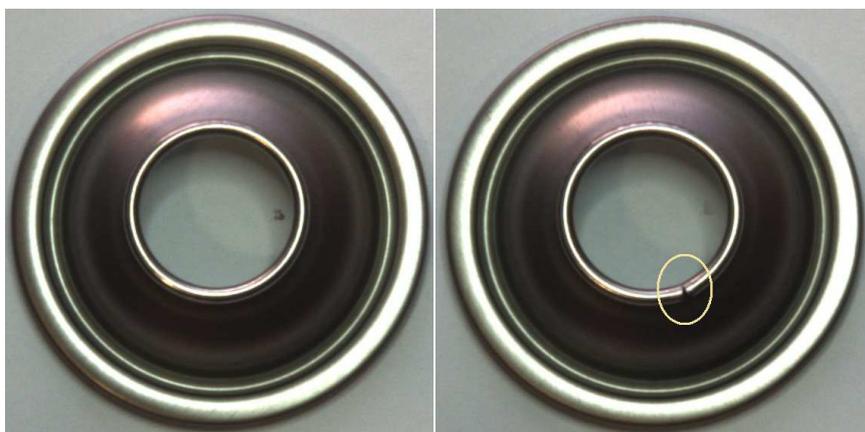
Figura 1 (Falha no rebordo superior da cúpula, cúpula conforme e não conforme respectivamente)

- Falhas no rebordo superior da cúpula, folha/rebordo fendido (Figura 1).
- Falta de borracha na parte interior da cúpula (Figura 2).

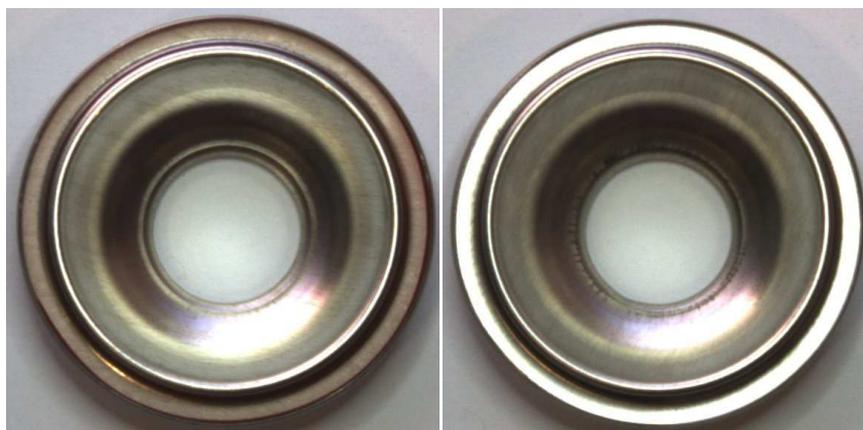
Figura 2 (Falta de borracha na parte interior da cúpula, cúpula conforme e não conforme respectivamente)

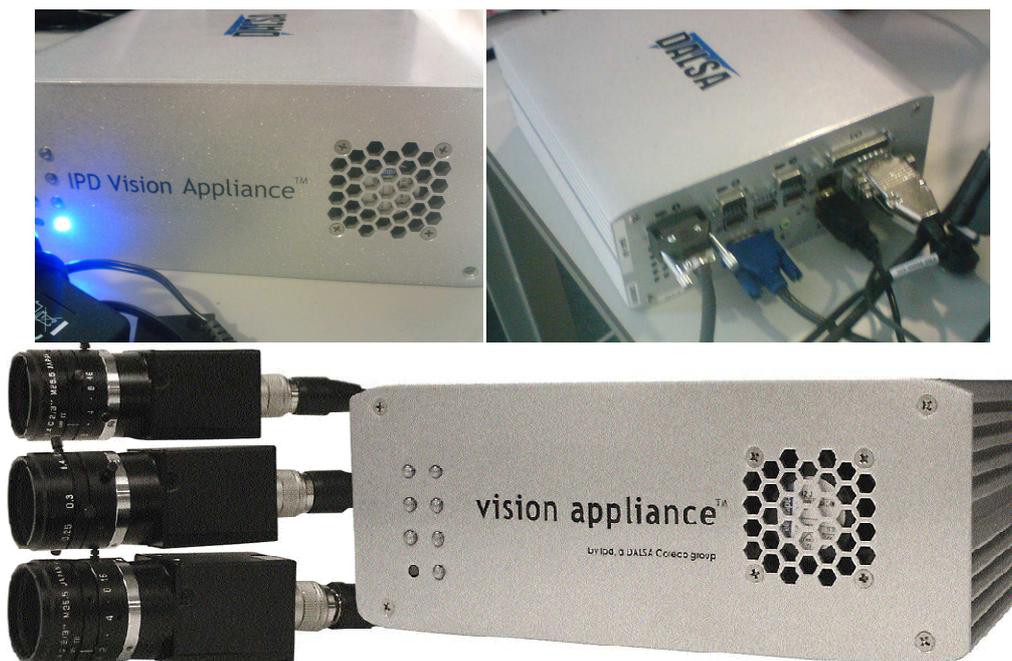
Figura 3 (Sistema de visão integrado para ambientes industriais, VA41)

O material emprestado, e sobre o qual se desenvolveram as próximas experiências, é o sistema de visão integrado VA41 (Figura 3), a câmara CVA1 da JAY (Figura 4) e o sistema de iluminação difusa (Figura 5).

- Ligar o computador industrial (Figura 3)
- Correr o *software*
- Fazer passar as peças por baixo da iluminação (Figura 5)

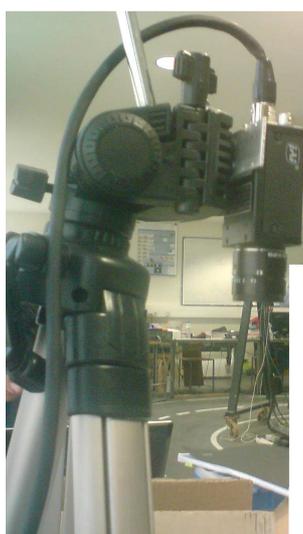
Figura 4 (Câmara CVA1 da JAY utilizada nas experiências)

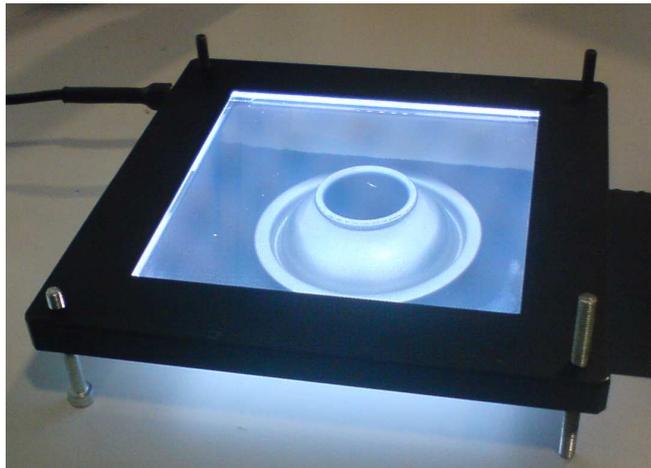
Figura 5 (Iluminação difusa)

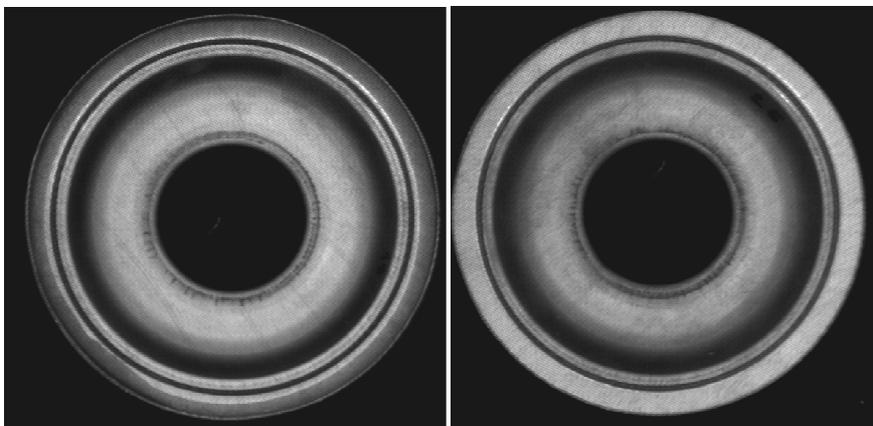
Figura 6 (Da esquerda para a direita, peça com borracha e sem borracha respectivamente)

Na Figura 6 pode-se observar as imagens sem qualquer tipo de processamento.

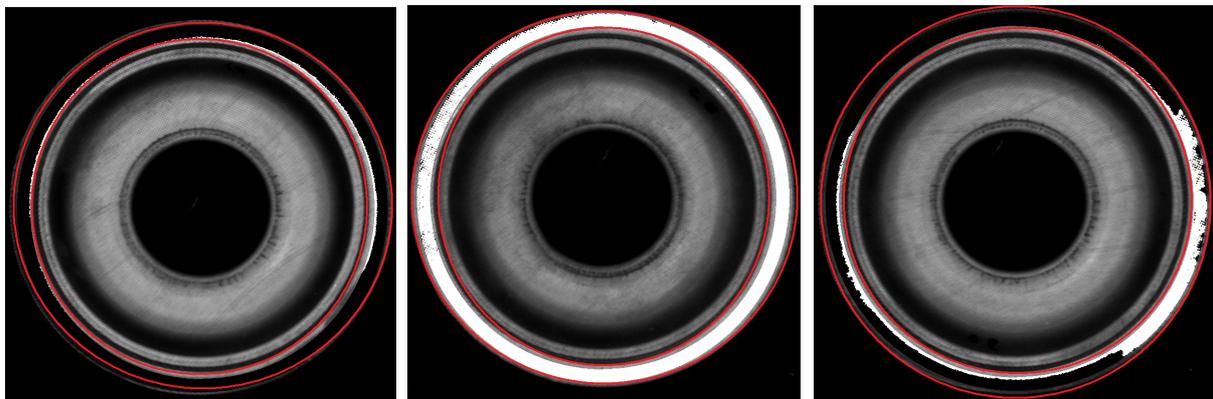
Figura 7 (Da esquerda para a direita: peça com borracha, zona a preto, peça sem borracha, zona a branco, peça com algumas partes sem borracha, zonas a branco)

Ao correr o programa desenvolvido em Sherlock pode-se observar que as imagens na zona de análise (zona onde está ou deverá estar a borracha) têm duas cores: preto que correspondente à borracha e branco que corresponde a zonas sem borracha (Figura 7). A partir disto facilmente se poderá implementar um algoritmo que a partir de um limiar de área, por exemplo, área da zona branca (zona sem borracha) decida se a peça é conforme ou não conforme. Aqui bastará guardar o resultado numa variável ou no caso de um sistema totalmente implementado actuar mecanicamente na linha de produção utilizando para isso uma das várias saídas que o próprio sistema possui.

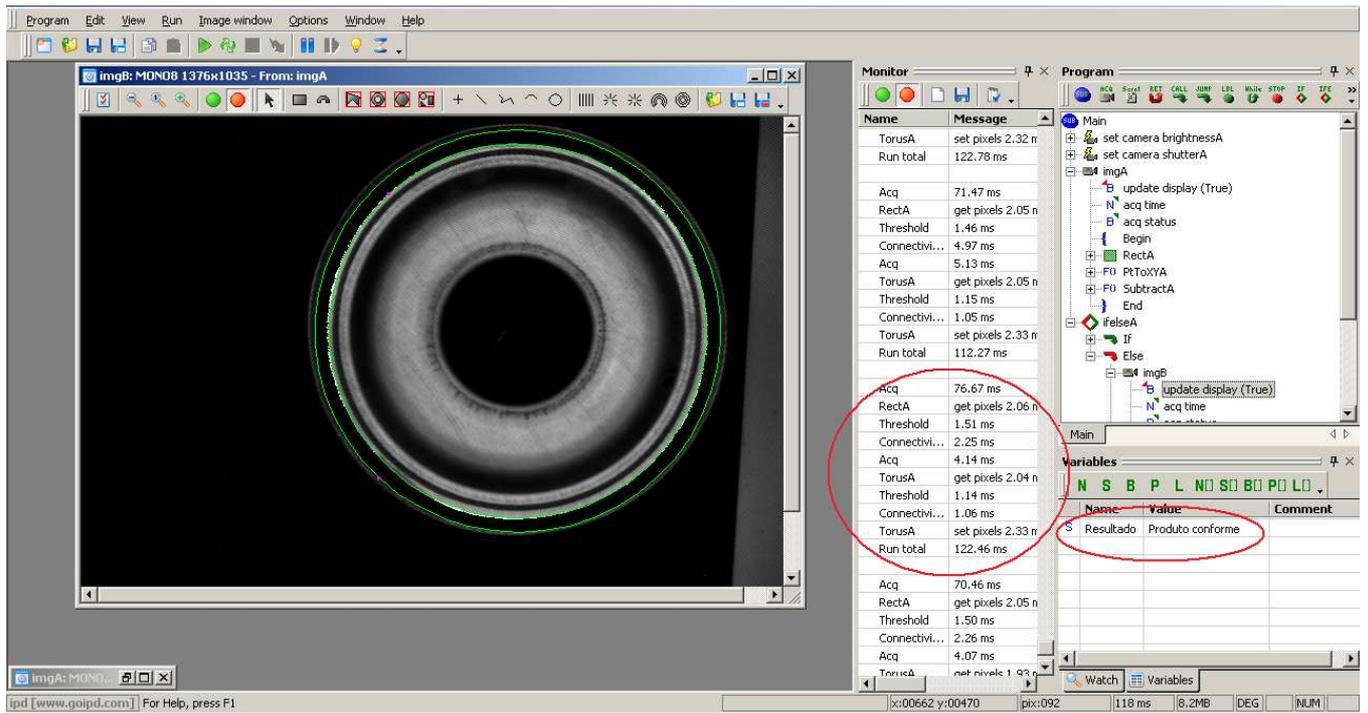
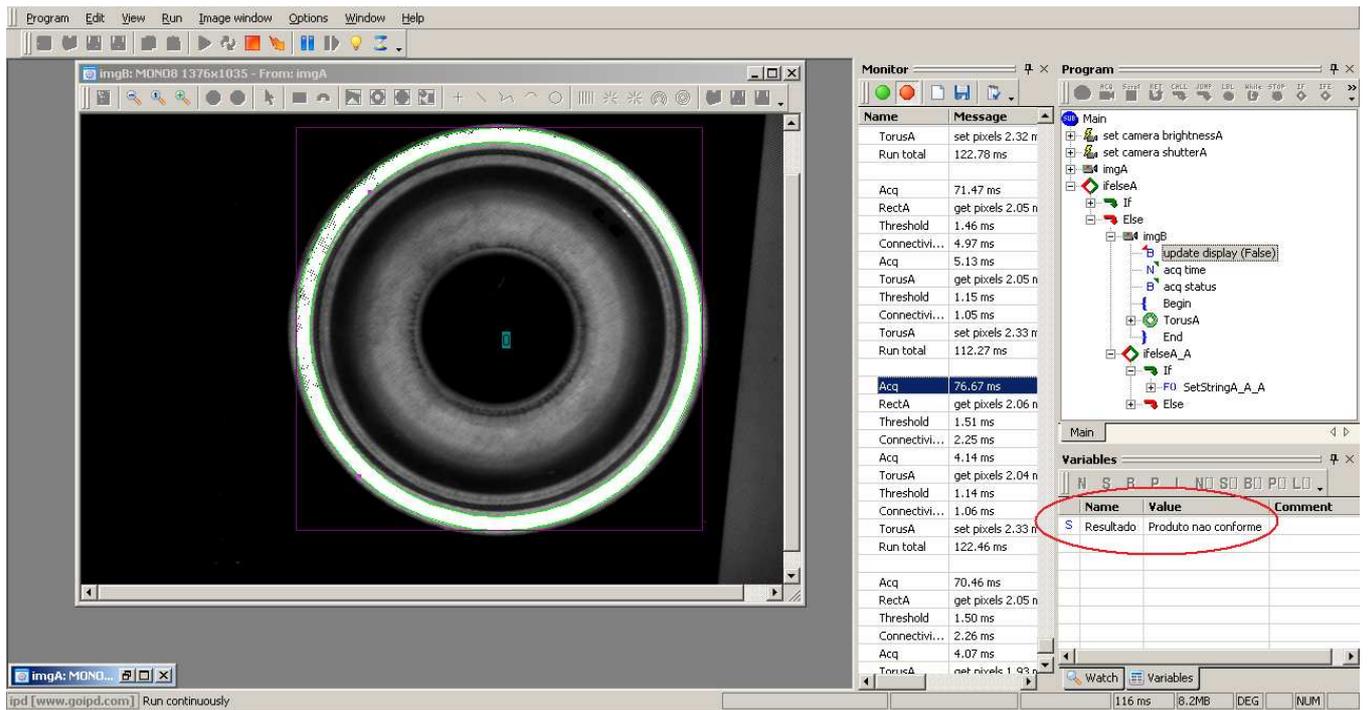
Figura 8 (Aspecto do ambiente de trabalho)

Na Figura 8 pode-se observar o resultado final da aplicação onde se vê o processamento da imagem e o resultado da conformidade ou não conformidade bem como o tempo de execução. Este tempo de execução é suficientemente baixo para na linha de produção processar todas as peças (cerca de 5.7 por segundo).

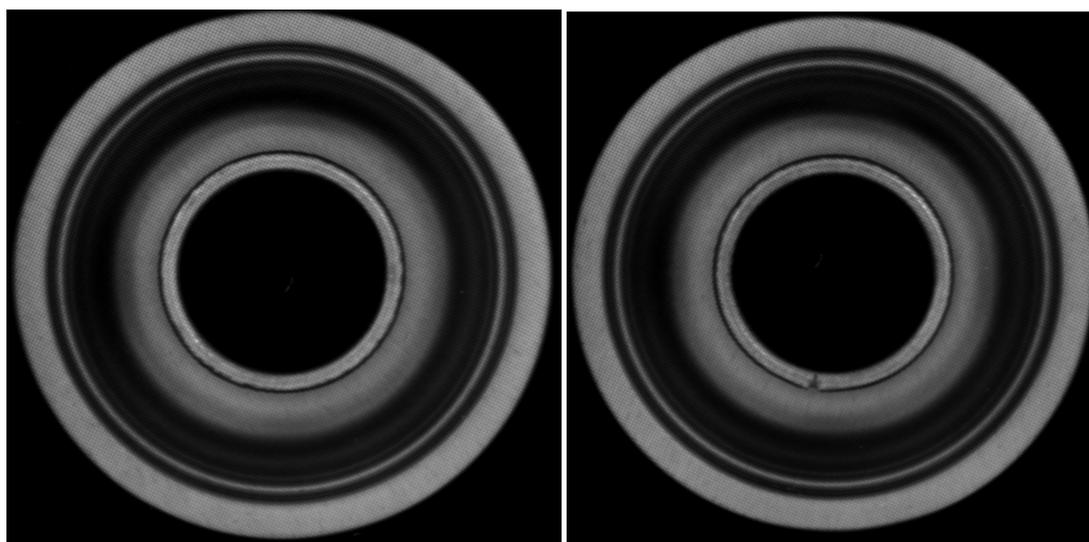
Figura 9 (Da esquerda para a direita, peça conforme e não conforme respectivamente)

Na Figura 9 pode-se observar as imagens sem qualquer tipo de processamento.

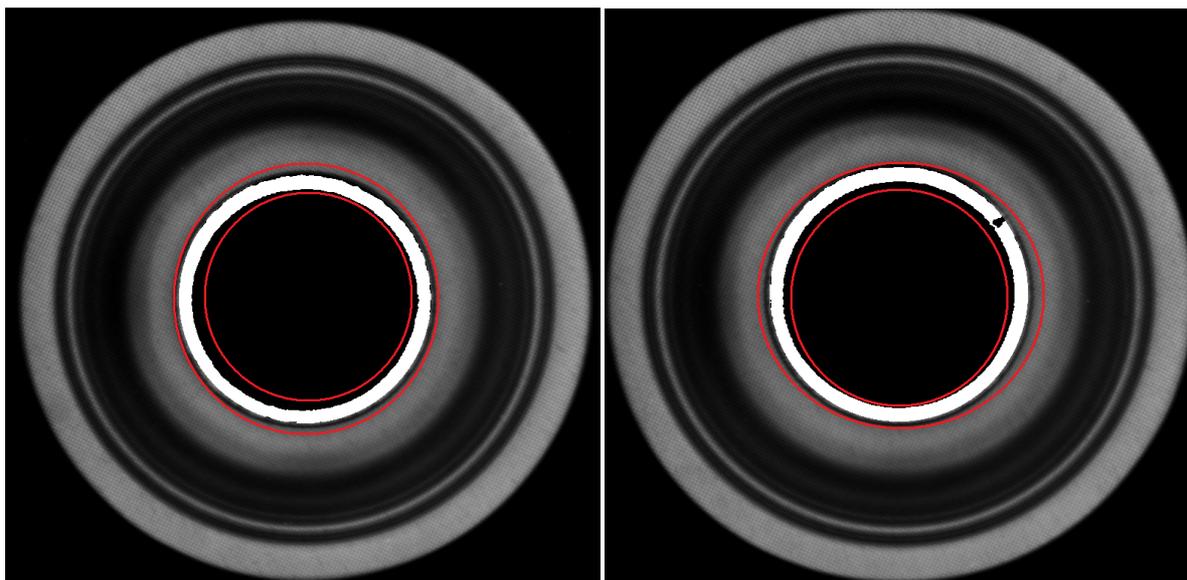
Figura 10 (Da esquerda para a direita, peça conforme e não conforme respectivamente)

Para esta não conformidade o aspecto do processamento da imagem pode-se ver na Figura 9. Neste caso a decisão de se é uma peça conforme ou não conforme passa por um algoritmo que procura transições de branco para preto na zona em análise (rebordo). Na situação em que exista uma transição é porque existe uma falha no rebordo, então está-se perante uma não conformidade. Pode-se assim guardar a decisão numa variável (Figura 11) ou então actuar mecanicamente na linha de produção através das saídas do sistema. Pode-se também observar na Figura 11 o tempo de execução do programa que fica ainda abaixo do máximo exigível para o processo.
