Projecto PHUA  
2004/2005

Universidade de Aveiro  
DEMUA

Inclina Cintura  
Frente 1

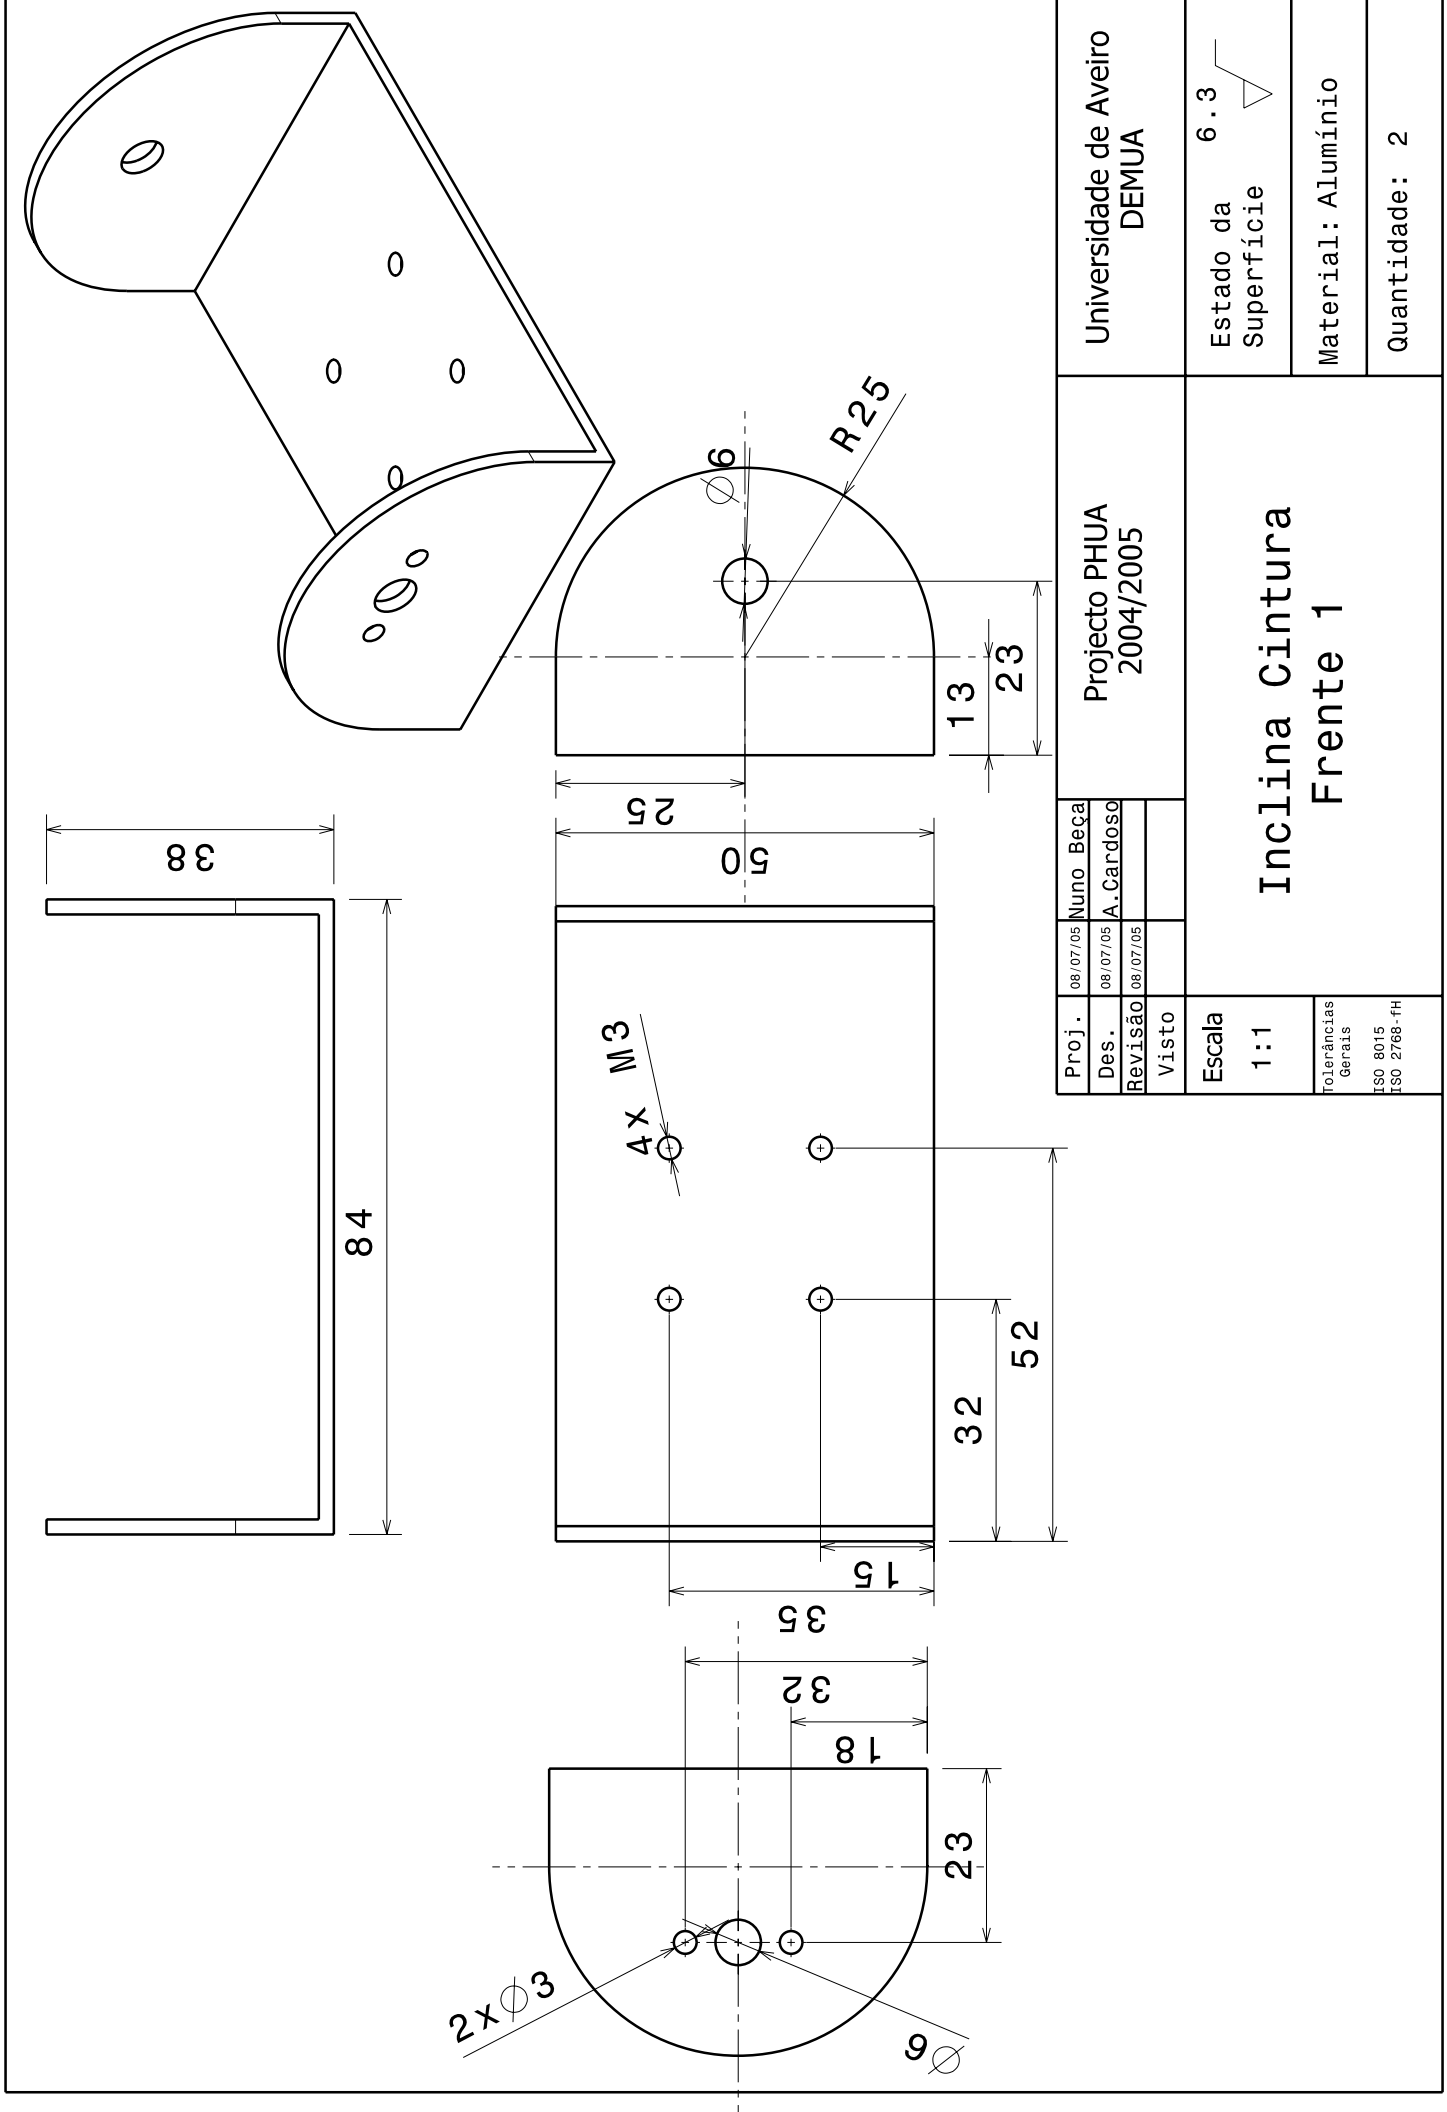
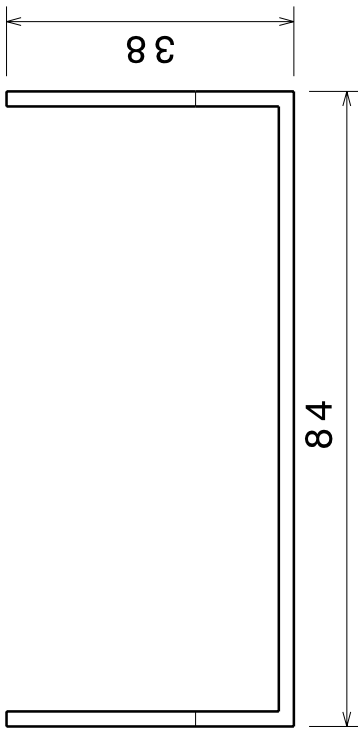
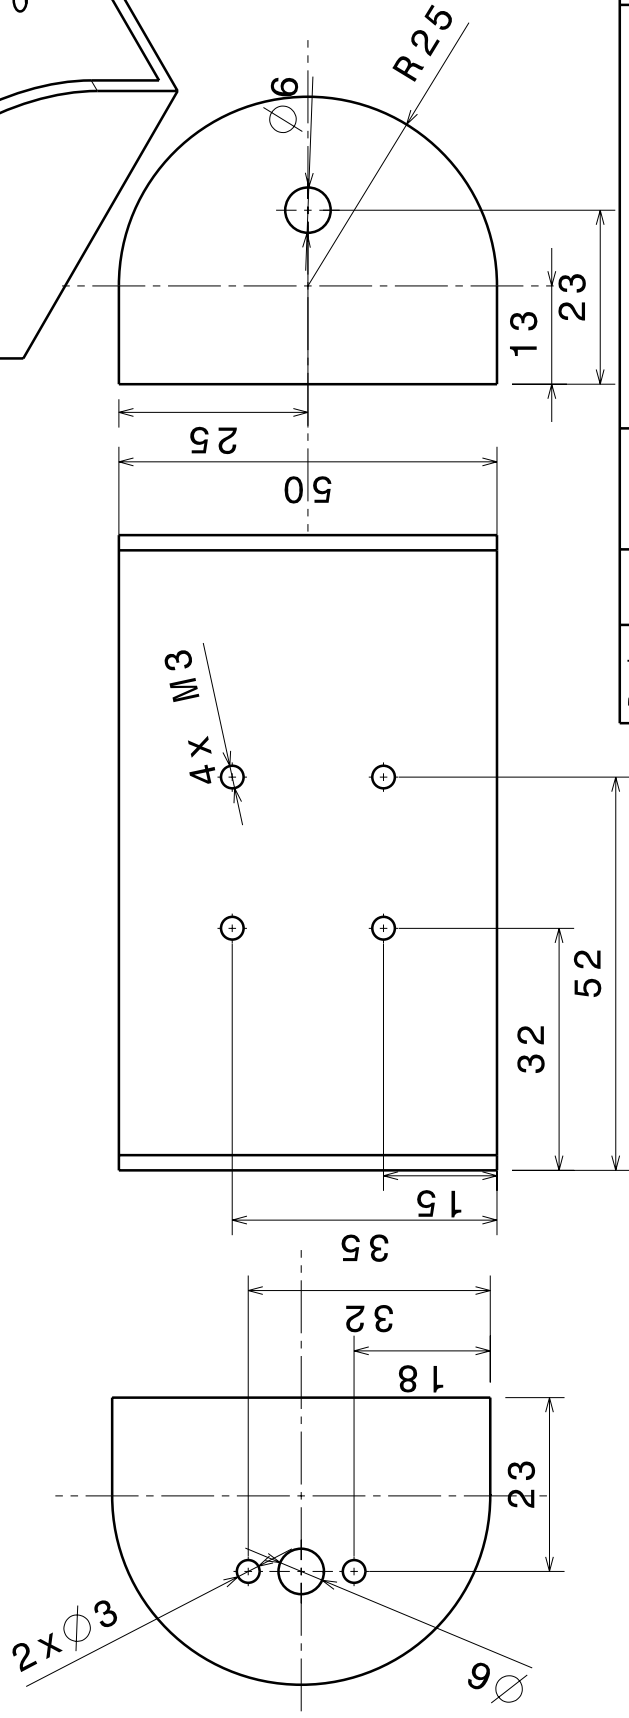
Escala  
1:1

Material: Alumínio

Quantidade: 2
