Projecto PHUA  
2004/2005

Universidade de Aveiro  
DEMUA

## Pino Cintura

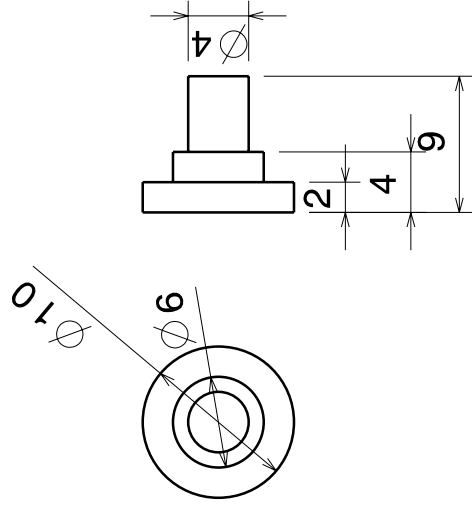
Escala  
2:1

Estado da Superfície  
6.3

Material: Latão
