Projecto PHUA
2004/2005

Universidade de Aveiro
DEMUA

Veio Virar

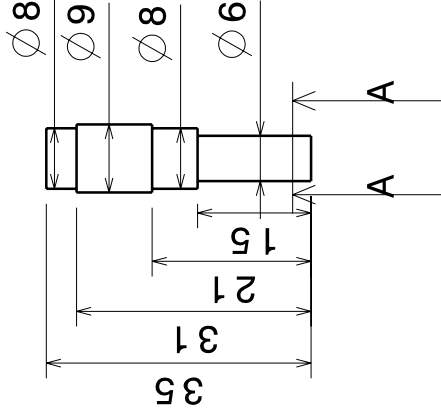
Escala
1:1

Estado da Superfície
6.3

Material: Aço

Quantidade: 2
